# 滚石冲击荷载下框架结构房屋的动力性能试验研究

**摘要:** 为了研究滚石冲击作用下框架结构房屋的动力响应、破坏机理与抗冲击性能, 基于自主设计的滑槽轨道试验装置, 开展9组不同工况下滚石冲击框架结构房屋模型的试验研究。试验考虑滚石质量、启动高度、冲击柱数量及坡脚距离4个关键因素, 采用正交试验设计方法, 以结构破坏形态、峰值冲击力与峰值加速度为评价指标, 系统分析多因素耦合效应及其敏感性。结果表明: 框架结构房屋的破坏模式呈现“材料-构件-整体”多尺度演化特征, 可分为微小破坏、轻度破坏、中等破坏、严重破坏与完全破坏5个等级, 其中冲击柱数量是影响结构整体稳定性的最敏感因素; 动力响应分析揭示了冲击能量由局部脉冲向整体惯性传递的耗散机制, 受冲击柱峰值加速度和冲击力分别处于9.91~25.42 m/s<sup>2</sup>和178.95~565.24 N; 引入塑性耗能折减系数对通过理论模型得到的冲击力经验公式进行修正, 修正后的经验公式计算值与通过试验实测得到的冲击力的误差为-9.98%~13.50%。

## Experimental study on dynamic performance of frame structure building under rockfall impact load

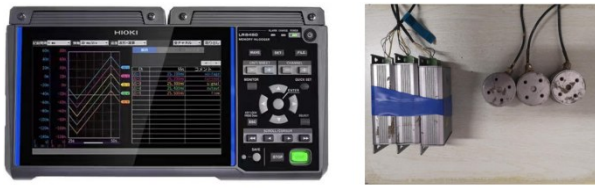
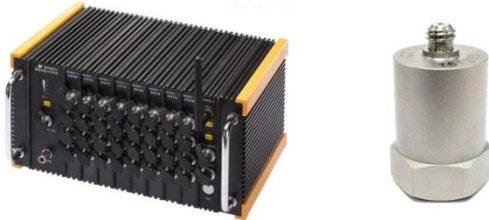
图3 数据采集系统

数据采集系统包括对滚石冲击力、运动速度的采集和对模型关键测点加速度参数的采集,以及对结构损伤和变形的照片记录。冲击力采集系统主要由多通道数据采集仪、信号放大器以及压力传感器构成,如图3(a)所示。压力传感器受冲击面为圆形,直径约5 cm。数据采集仪最大通道数量为8通道,记录间隔为5 ms。冲击力信号转换原理为:首先通过压力传感器接收滚石的冲击力,再通过信号放大器、数据采集仪将应变信号转换为电信号,得到具体的冲击力时程曲线。试验中采用压电式加速度传感器(型号CT1010L,最大量程50g、电压灵敏度100 mV/g)对房屋框架柱在冲击荷载下的动态加速度进行测试,相应数据通过江苏东华DH5902N

测试分析系统采集,如图3(b)所示。
